**Trafik-, Bygge- og Boligstyrelsen**

# UDKRAGEDE ALTANER MED UDLIGGERJERN – HAR DU ÉN?

Vejledning i identifikation, vedligehold og reparation

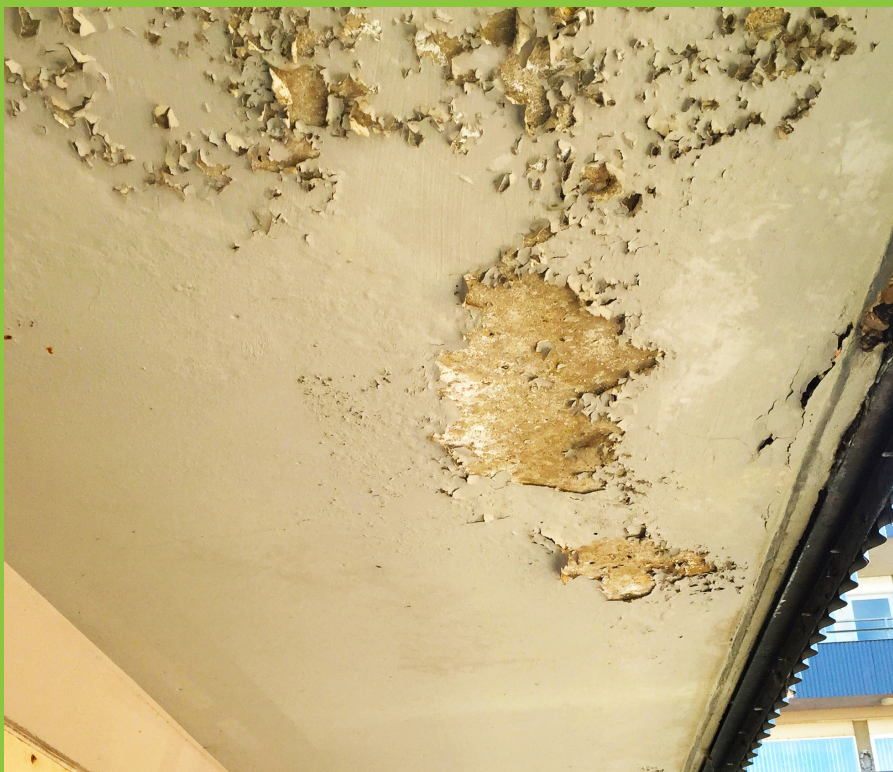
- løs/revnet belægning på oversiden
- revner i altanpladen
- begyndende afskalninger
- opbulninger i betonen
- rødbrune udfældninger på betonoverfladen
- hvide udfældninger på altanens underside
- afskallende eller udbulende maling på altanens underside

kan det være indikationer på, at nedbrydning af de indstøbte udliggerjern er i gang (figur 4).

Figur 4: Afskalninger af maling og hvide udfældninger på underside af altan, hvilket indikerer, at der foregår en utilsigtet fugtpåvirkning af betonen.

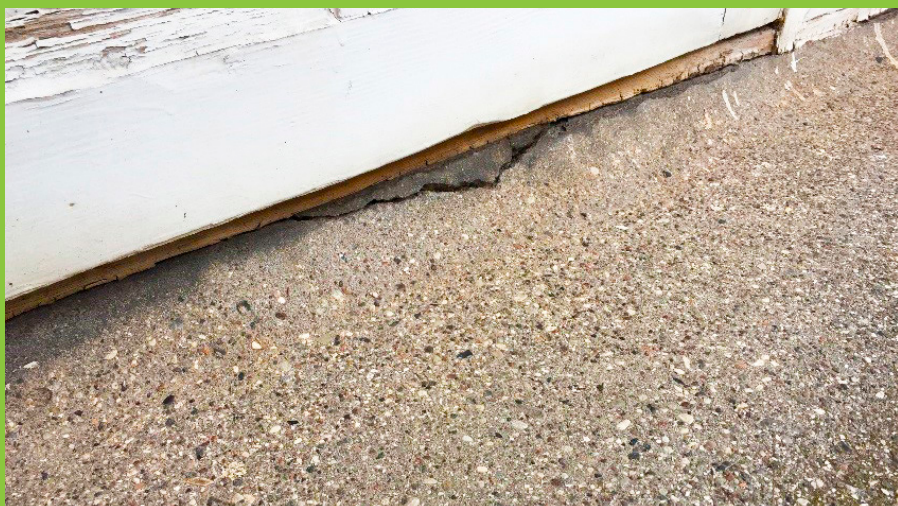
Figur 5: Øverst: Defekt fuge under udgangsdør til altan. Øget adgang for fugt til området under døren, hvorfor eventuelle udliggerjern, som er placeret i dette område, vil være ekstra udsatte for korrosion. Nederst: Altan, hvor tætning mod facade og under dørparti er udført med hulkehl. Der ses her revne i hulkehlen under dørparti, hvorfor dennes funktion lokalt vil være forringet.

Revner eller utætheder i hulkehl ved samling mellem altanplade og facade kan lokalt medføre korrosion af udliggerjernene i et kritisk område, og det er derfor vigtigt at sørge for, at tætningen mod facade fungerer og er udført hensigtsmæssigt (figur 5).

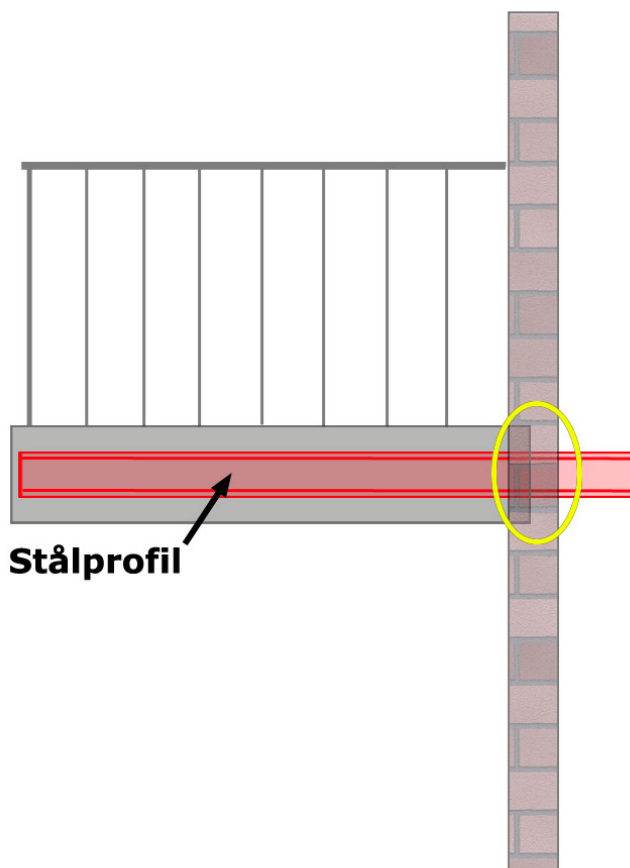
For altaner med udliggerjern kan korrosionen af stålprofilerne også foregå i området i og bag facademuren, hvor både fugtforhold og en ofte dårligt udført oprindelig omstøbning af udliggerjernene kan tillade korrosionsprocesser at forløbe (figur 7).

Figur 7: Eksemplificeret tværsnit af altan med udliggerjern. Område under facademur kan være kritisk i forhold til korrosion på stålprofilerne, fordi omstøbningen af jernene i dette område ofte er dårlig, og fordi der ofte er fugtigt i dette område.

Korrosion i dette område viser sig ikke nødvendigvis i form af revner, afskalninger og opbulninger i murværk og beton, og eneste mulighed for at opdage dette, er at foretage en ophugning til jernet i det pågældende område under facademuren (figur 8).

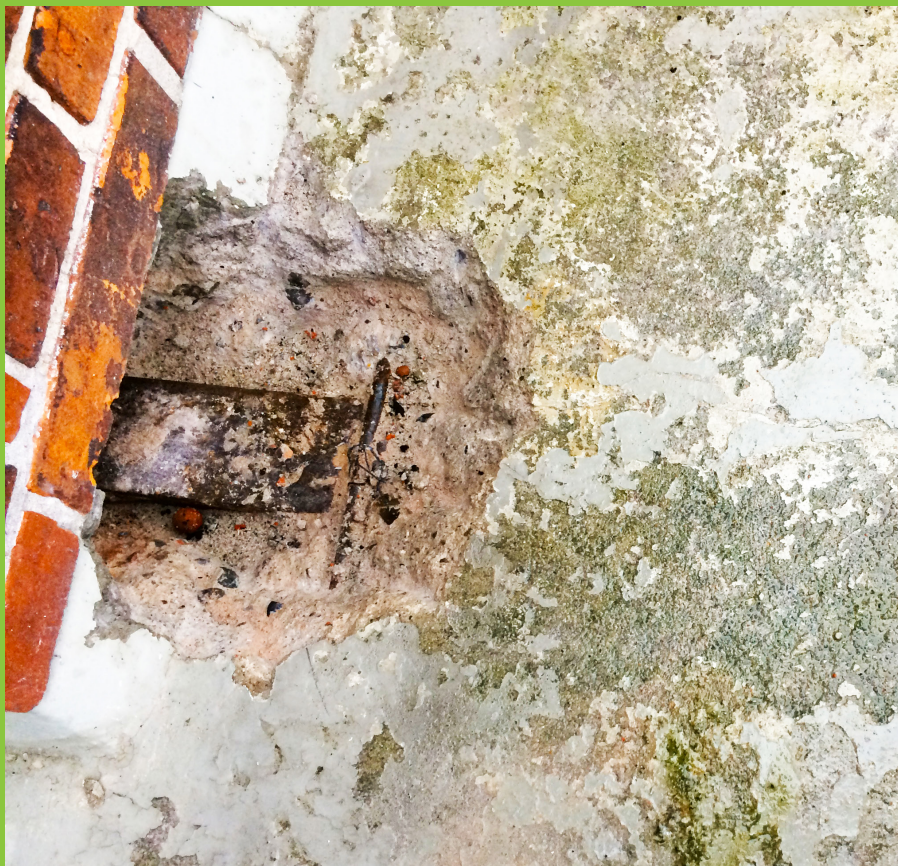
Figur 8: Ophugning til udliggerjern foretaget ind under facade til besigtigelse af jernets tilstand i området under facademuren.

Derfor kan det være en god ide at få din altan undersøgt af en fagperson, som kan vurdere, om en ophugning er påkrævet, selv om der ikke umiddelbart er synlige tegn på nedbrydning.

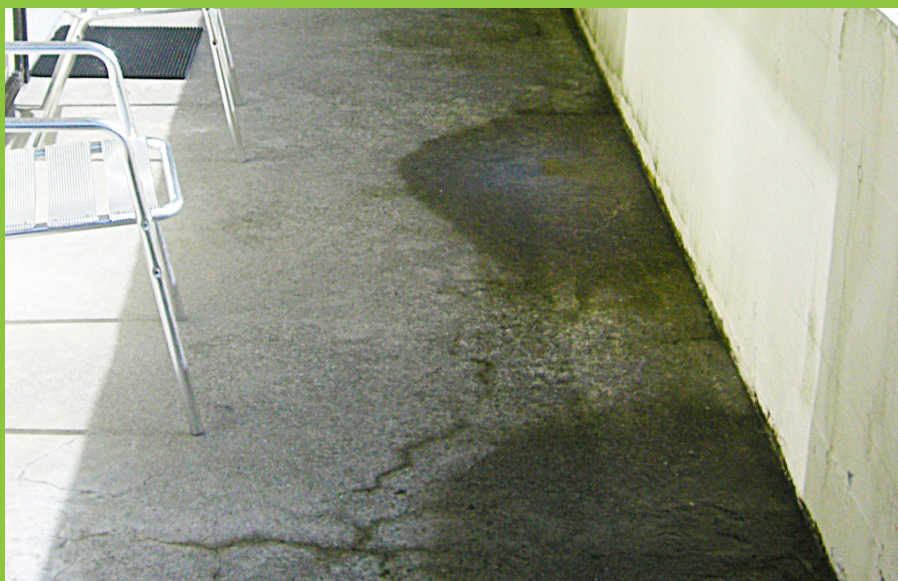
Som bygningsejer kan du holde øje med, om afvandingen på din altan foregår hensigtsmæssigt eller ej. Hvis der ved regnskyl opstår vandpytter på din altan, er det fordi afvandingen ikke foregår korrekt, hvilket typisk vil skyldes blokerede afløb eller utilstrækkeligt fald mod afløbet.

Figur 9: Altan hvor afvanding ikke foregår korrekt. I dette tilfælde opstår vandpytter mod brystning ved altanens forkant.

I tillæg til ovenstående anbefales det, at altanens overside holdes fri for gulvtæpper etc., som kan være med til at holde på fugten og vanskeliggøre afvandingen af altanpladen.

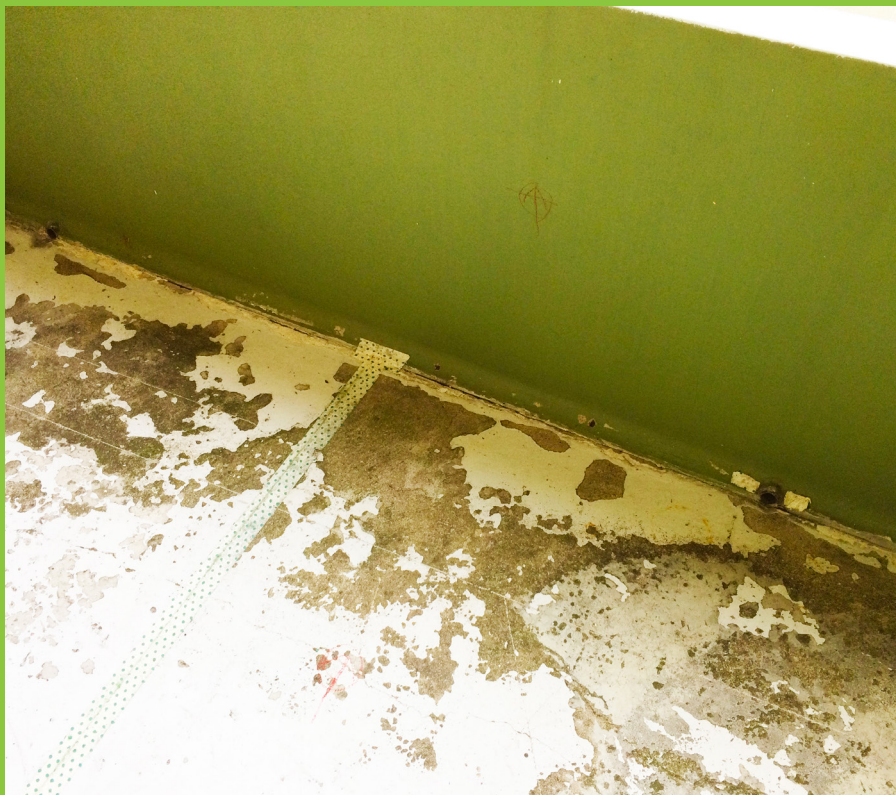
Belægninger på en altans overflader kan, udover at forhindre fugtindtrængning, også have den funktion, at de begrænser betonens reaktion med luftens CO<sub>2</sub> (karbonatisering), hvilket i sidste ende vil være medvirkende til at forlænge betonens levetid. En tæt membran vil derfor være medvirkende til at forlænge betonens levetid.

Figur 11: Udslidt/defekt belægning på overside af altan medfører øget opfugtning af betonen.

Foruden at sikre, at afvandingen af din altan foregår hensigtsmæssigt, kan du beskytte din altan mod fugtindtrængning ved at sikre, at membraner og belægninger på altanens overflader er intakte.
