# Vandløbsrestaurering af Præstemarksvandløbet vandområde o3470\_y

FORUNDERSØGELSE AF VANDLØBSRESTAURERING AF  
PRÆSTEMARKSVANDLØBET 03470\_y

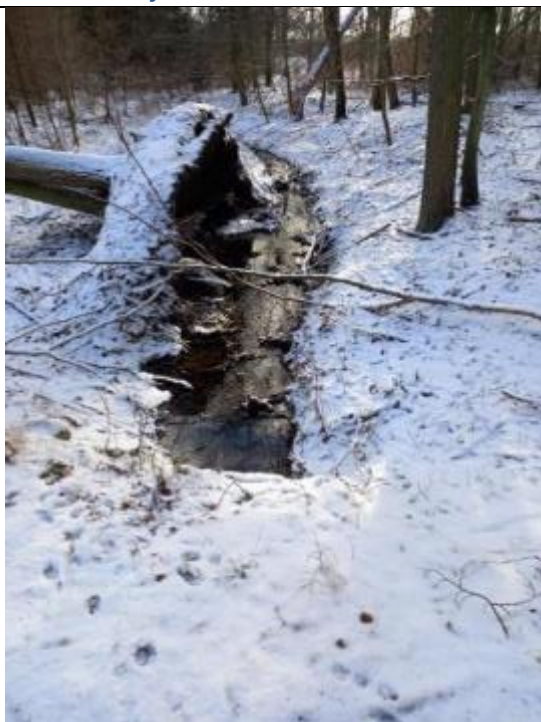
Foto 1. Strækning opstrøms skovvej st. -440

De første ca. 500 m af vandområdet  
Præstemarksvandløbet o3470\_y er privat skovvandløb.  
Den private del af vandløbet løber gennem skoven Røstoftes Kohave og Præsteskovene, der har fine fysiske forhold. Den har tendens til meget lav eller ingen vandføring i de tørre måneder.

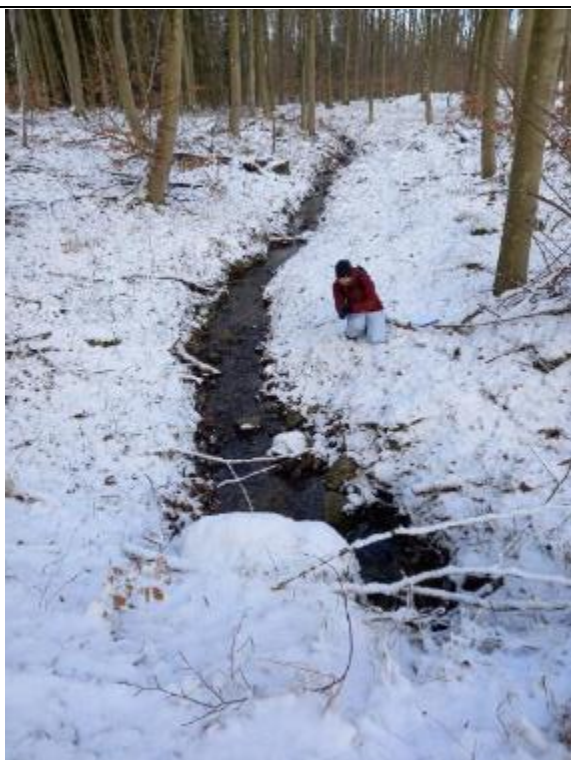
Foto 3. Strækning nedstrøms skovvej i st. -440

Dette private vandløb er egentlig et tilløb til Præstemarksvandløbet. Hovedparten af vandet kommer fra skovgrøften længere mod øst.

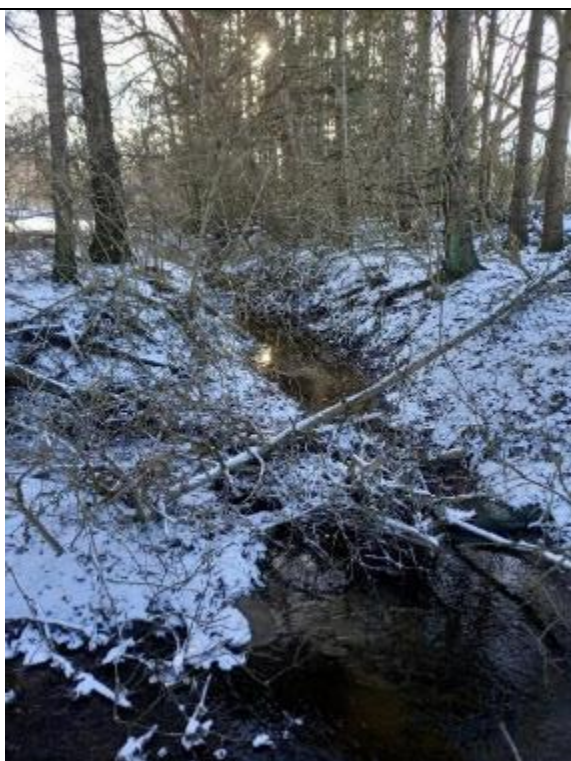
Foto 4. Vandløbet i st. 110. Den offentlige del.

Den resterende del er offentligt. På de første 240 m af det offentlige vandløb, er der ikke krav til skikkelsen af vandløbet. Den øvrige del er der stillet krav om et mindste tværsnitsareal svarende til de teoretiske dimensioner, der er angivet i det gældende regulativ for Præstemarksvandløbet fra 1998.

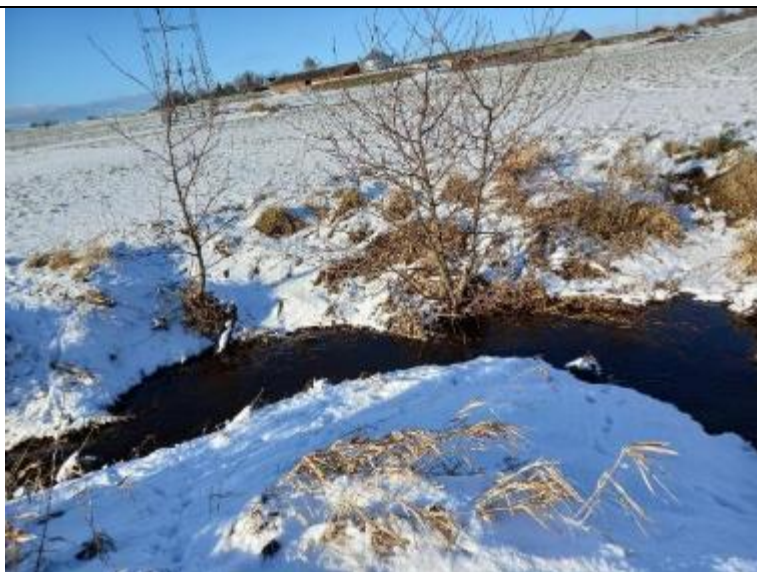
Foto 5. St. 264

På de første 240 m er vandløbet omgivet af høje brinker og gennemløber landbrugsområder. Bunden er generelt fast og består overvejende af grus og sten. Vandløbet er skygget af brinkernes græs- og urtevegetation. Grøden domineres af mærke og grupper af pindsvineknop. På delstrækninger er bunden overuddybet især på stykker fra skoven og nord på.

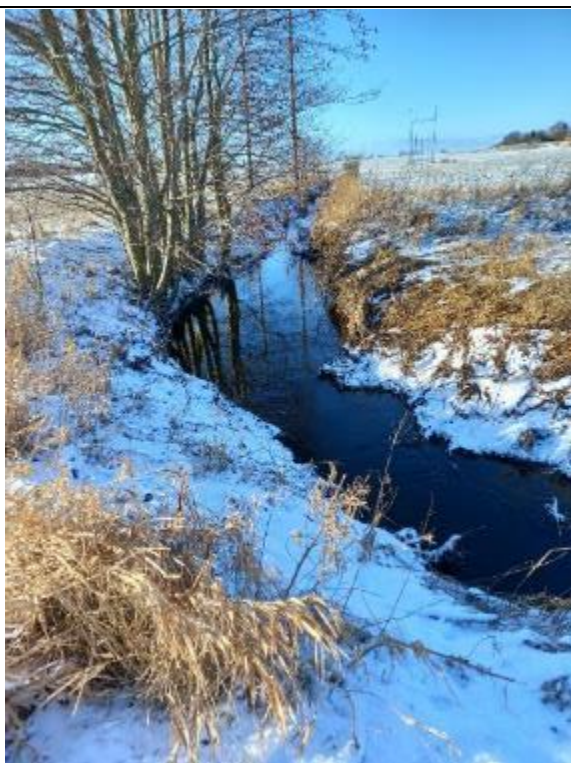
Foto 6. Strækningen omkring st. 280-350

På den resterende del af vandløbet består bunden mest af mudder med underliggende sand og strækninger med grus. Vandløbet skygges af små grupper af træer og vegetationen på brinkerne.

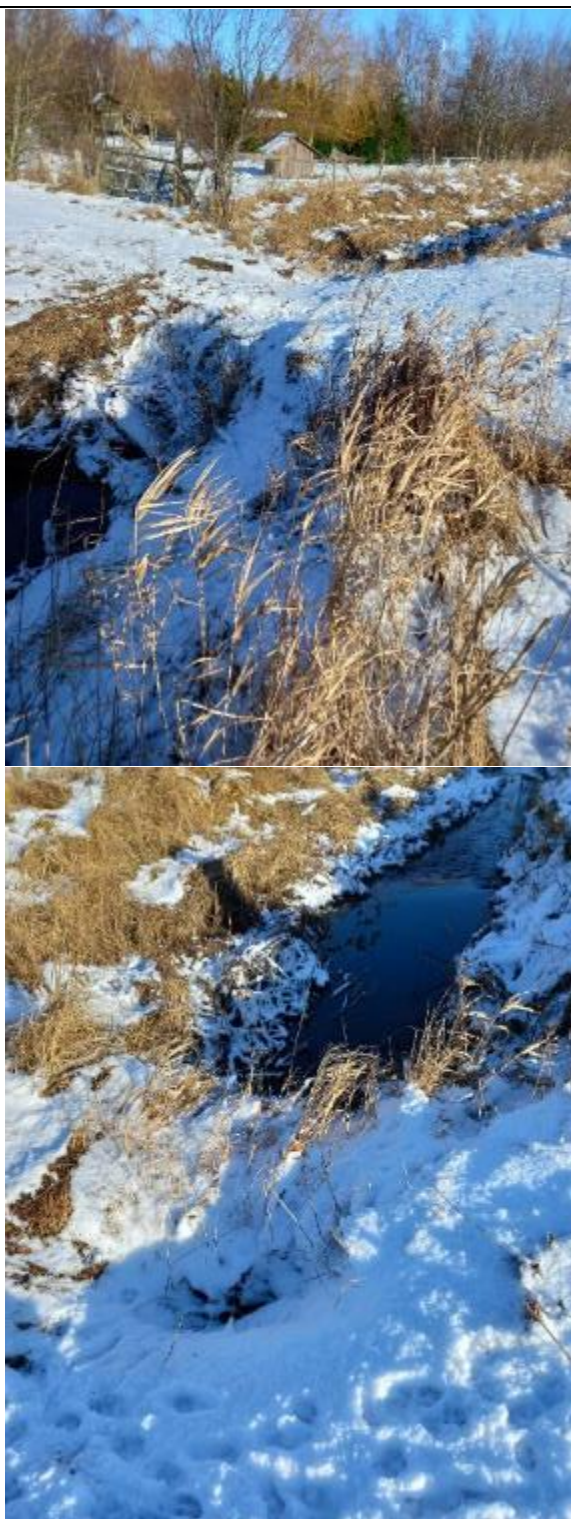
Foto 7. Overkørsel st. 364-369. Jordfaldshul i overkørslen

Overkørslen st. 364-369 er delvist faldet sammen. Den bruges umiddelbart ikke længere. Røret ligger med et lille bagfald.

I projektet foreslås det at fjerne én overkørsel og udskifte én til et større rør, så stuvningen bliver reduceret. Således at overkørslen ved st. 360, udskiftes fra den ødelagte ø600 mm overkørsel med bagfald til en ø800 mm uden fald. Og overkørslen st. 420-422 fjernes helt.

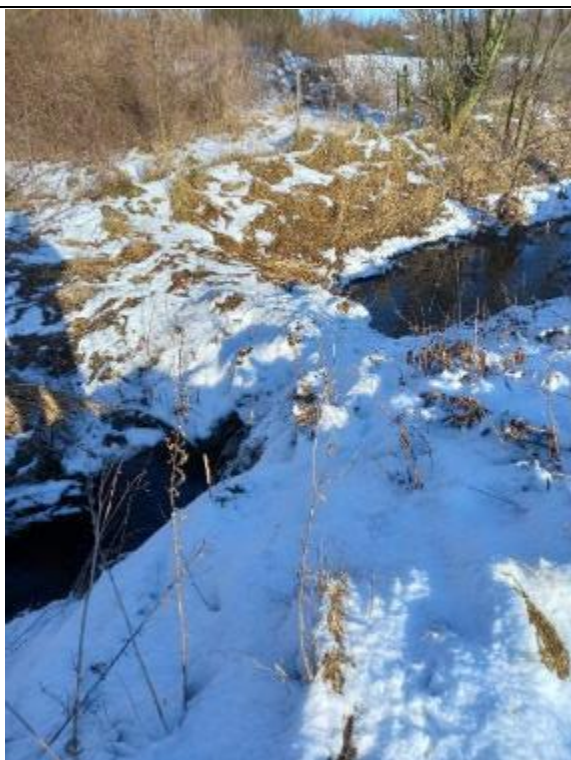
Foto 8. Overkørsel st. 423

Denne overkørsel st. 423 hører til samme matrikel som den i st. 370. Måske den ene kan fjernes. Røret ligger med et lille bagfald.

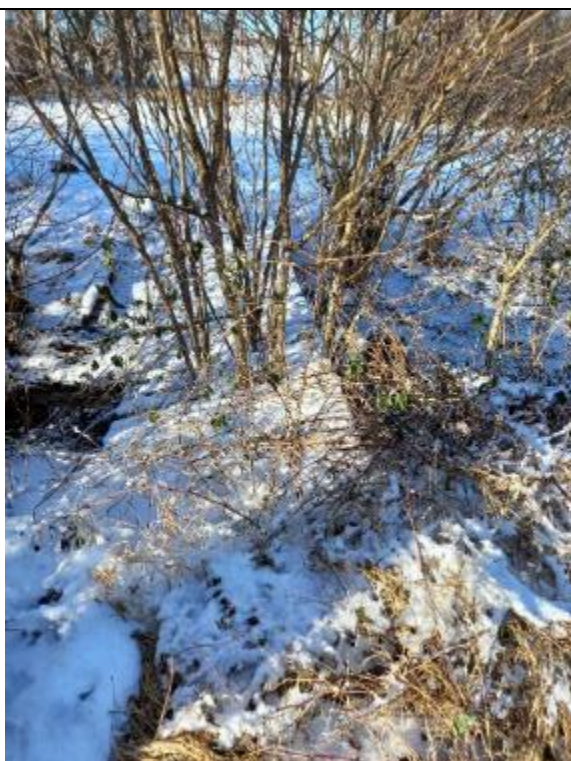
Foto 9. Træspang ved st. 510

Denne træspang, har vist ikke været i brug i mange år.

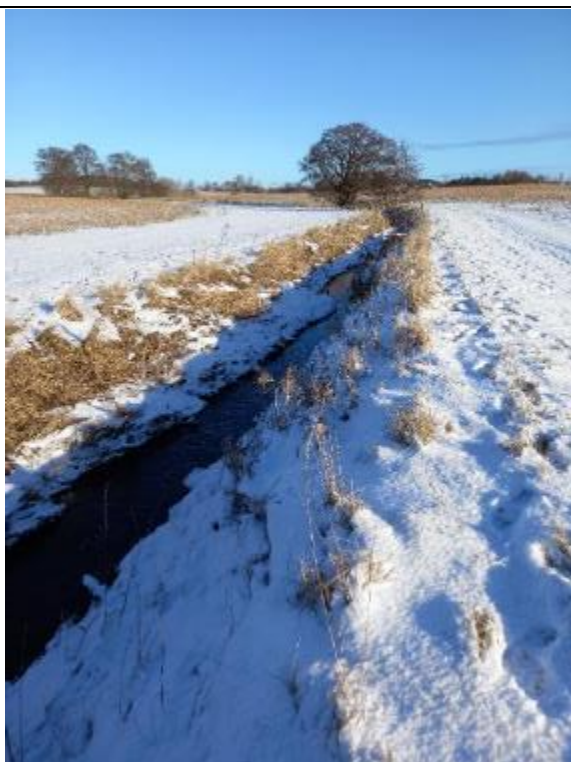
Foto 10. Strækningen st. 615-925

På delstrækninger er tagrør og rød hestehov et problem i hele vandløbsprofilet. Vandløbet løber gennem landbrugsområder og mindre bebyggelser.

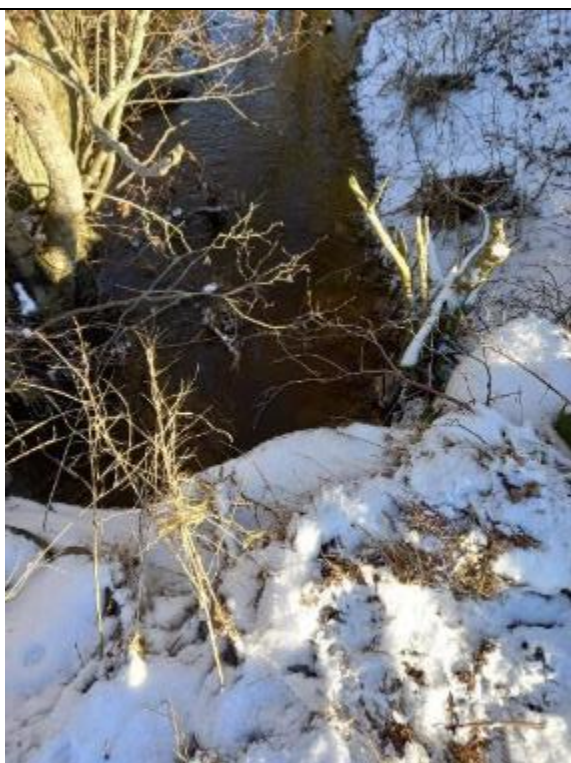
Foto 11. Overkørsel v. st. 925

Røret ligger med et lille fald.

Overkørslen ved st. 900 og st. 1200 tjekkes ekstra efter for at sikre fri adgang gennem dem.

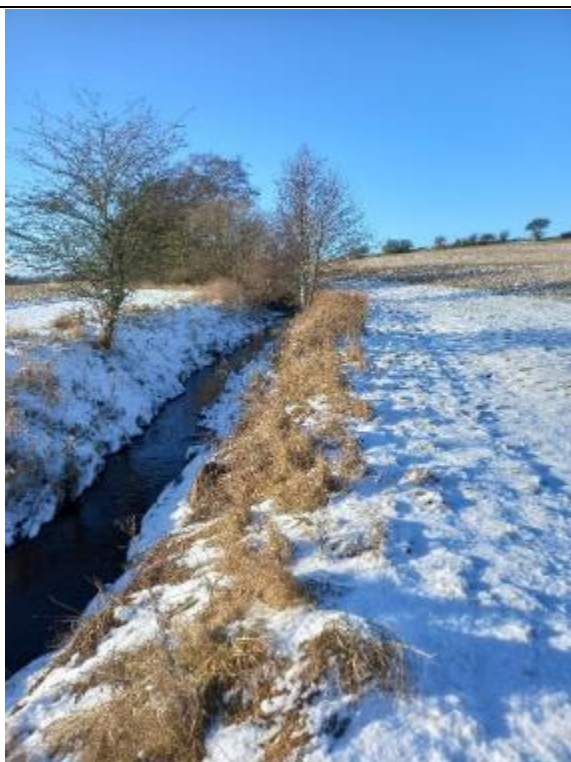
Foto 12. Strækningen st. 980-1200

Strækningen har fint med træer, der skaber variation. Bunden består overvejende af sand. Vandløbet er begyndt at slynge sig i bunden af profilet.

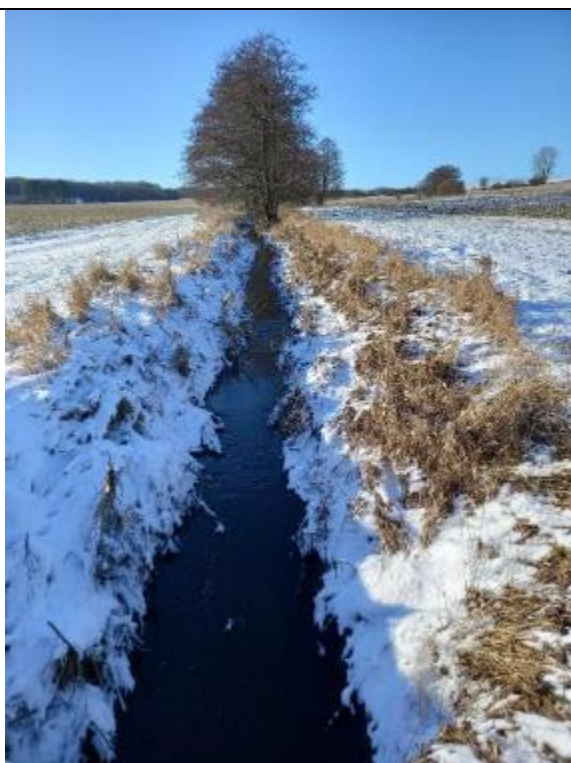
Foto 13. Strækningen st. 1200-1370

Nedenfor overkørslen ligger et sandfang, det er uhensigtsmæssigt. Strækningen mangler groft bundsubstrat.

Der anlægges to midlertidige sandfang i stedet for to eksisterende i vandløbet, der ligger uhensigtsmæssigt. Efter gennemførelsen af projektet med bundhævning på udvalgte strækninger forventes det at sandfangene efter nogen tid, vil blive overflødige.

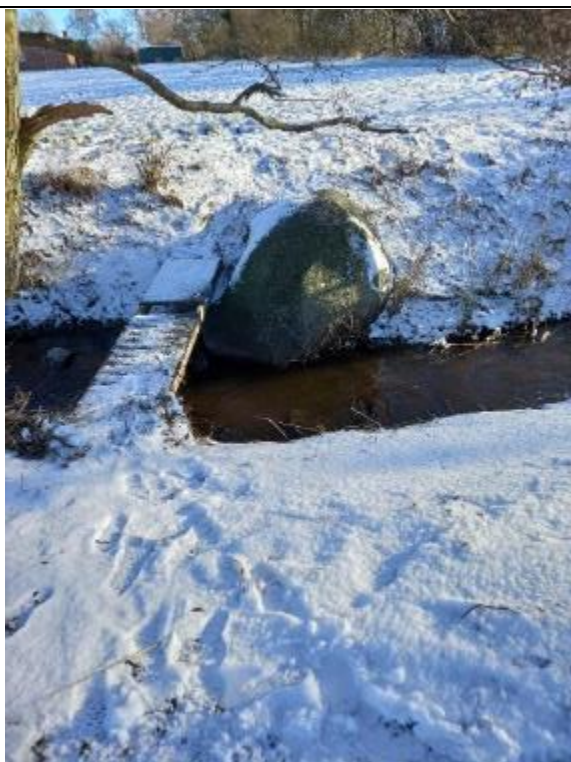
Foto 14. Træspang v. st. 1370

Er i stykket bør skiftes eller fjernes.

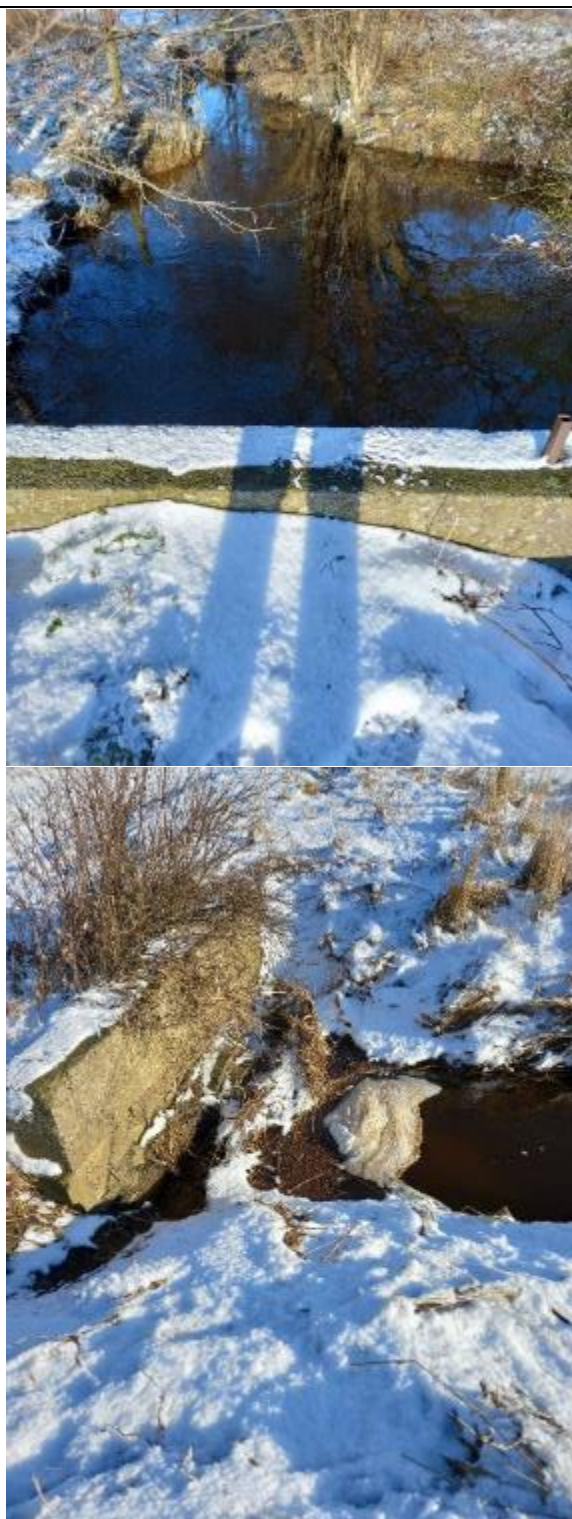
Foto 15. Overkørslen st. 1606-1615

Røret i st. 1606-1615 ligger med et bagfald på ca. 5 cm.

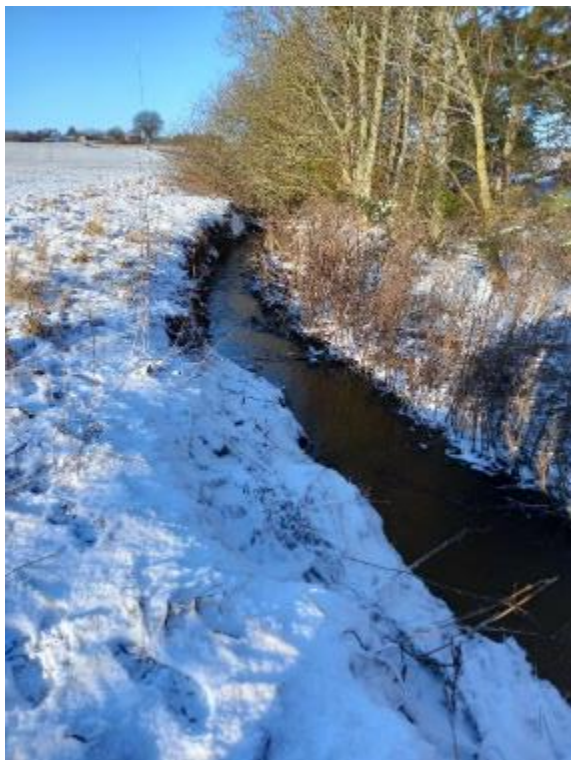
Foto 16. Strækningen st. 1720-1920

Strækningen er skygget pga. de store træer og al opvæksten, medfører at vandløbet er meget bredt på denne strækning.

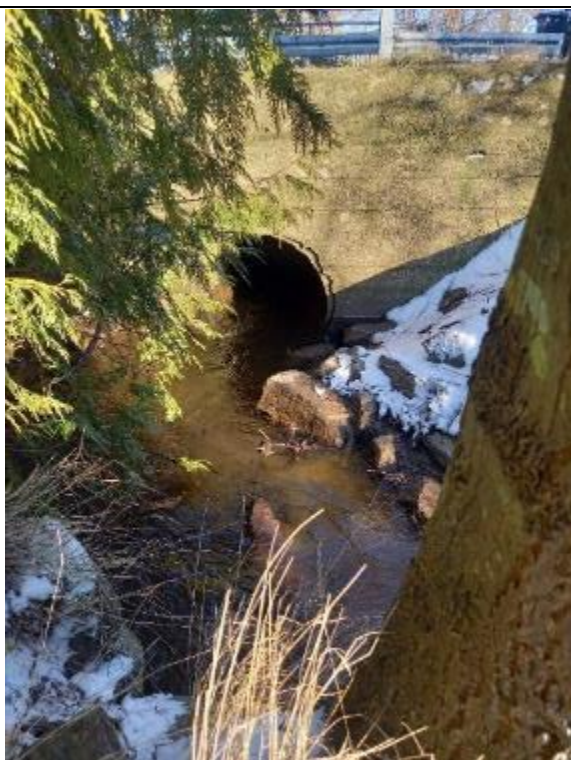
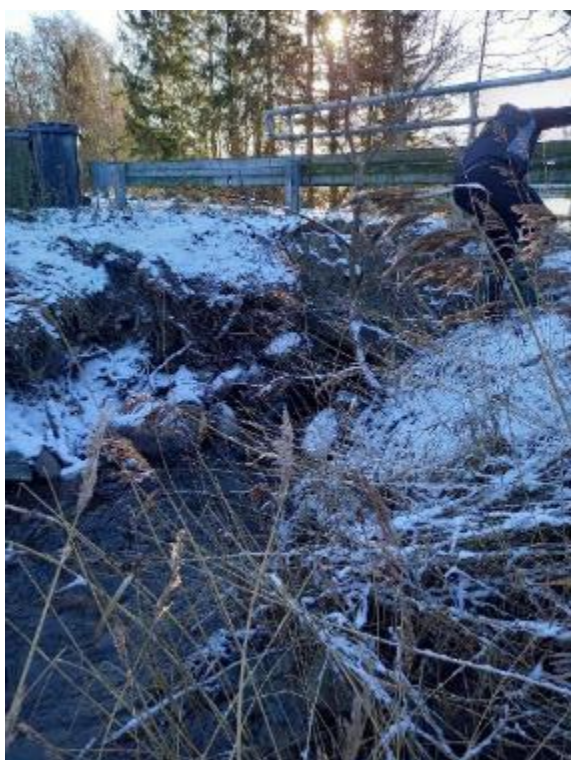
Foto 17. Underføringen under Øster Egeborgsvej st. 1930-1934

Overkørslen st. 1930- 1934 ligger med et lille fald på 5 cm.

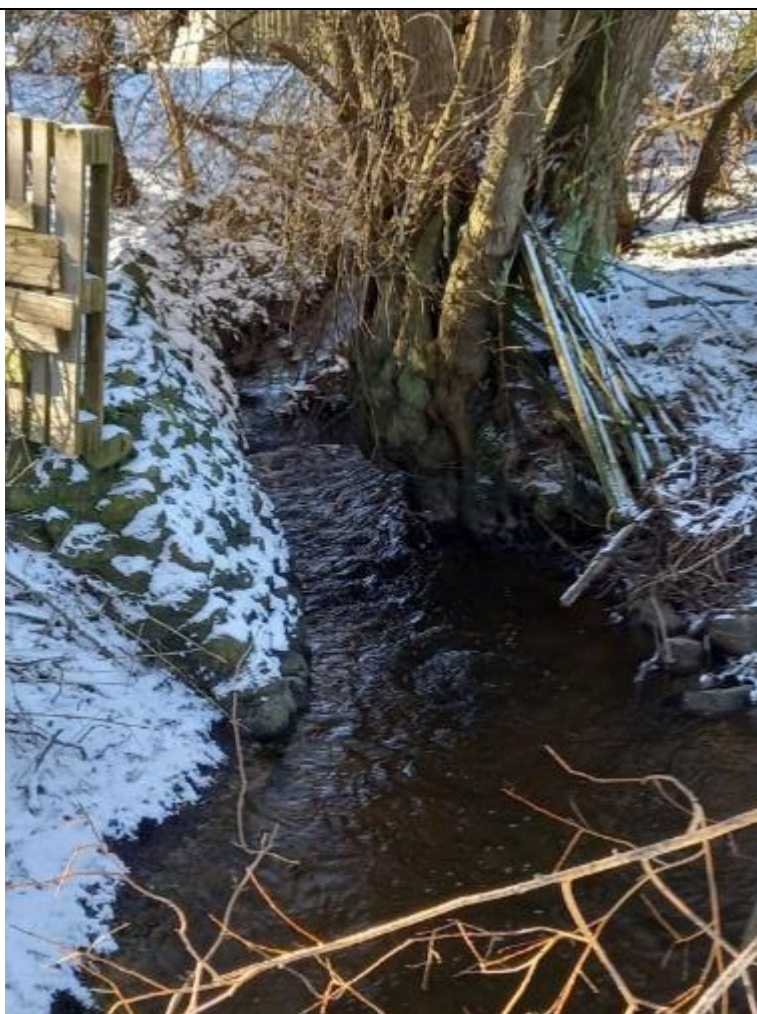
Foto 18. Strækningen st. 2000-2050

Rødderne fra de gamle træer definerer vandløbsbunden og stenbrinken, låser vandløbet mod øst.

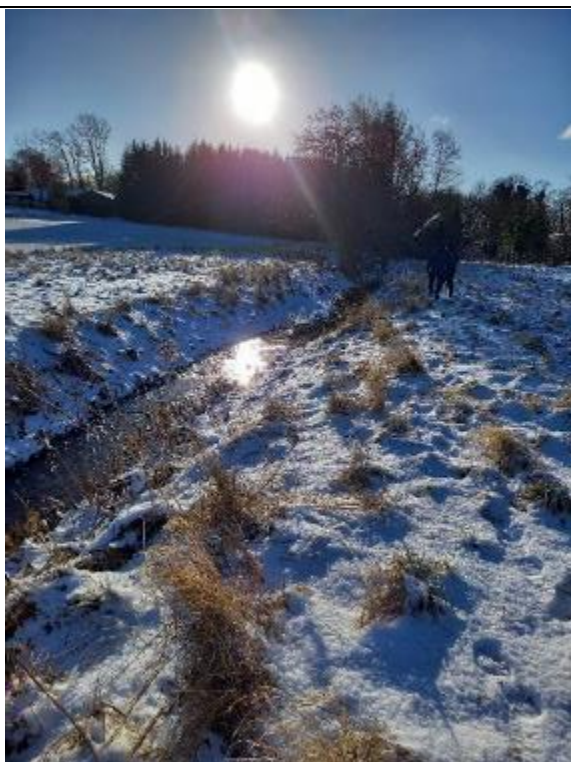
Foto 19. Strækningen st. 2080-2230, nedstrøms Ørslevvej

Vandløbet er meget åbent med udbredt sandbund.

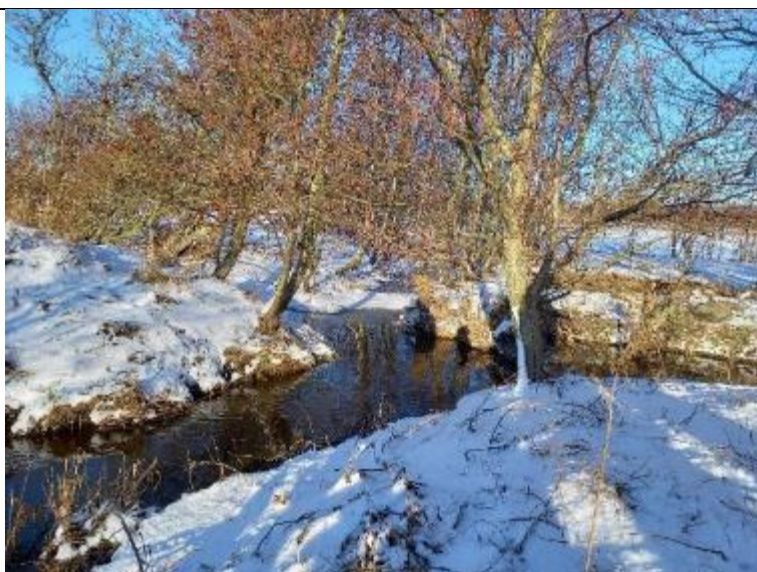
Foto 20. Sammenløb st. 2423

Opstrøms Ørslevvej er der få træer og sandbund.

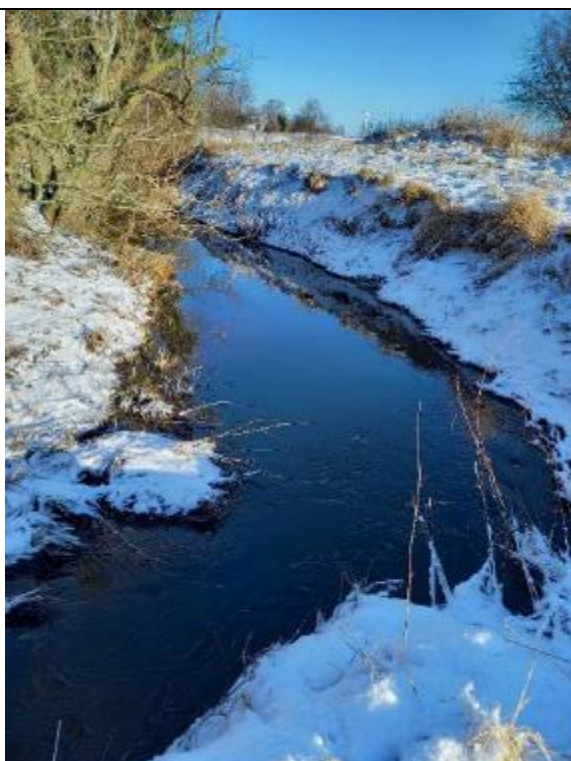
Foto 22. Sammenløb med Øster Egesborg vandløb st. 2484

Vandløbet løber ud i Øster Egesborg vandløb, hvor også Røstofte vandløb løber på. Øster Egesborg vandløb fortsætter ud i Mern Å, der munder ud i Stege Bugt.

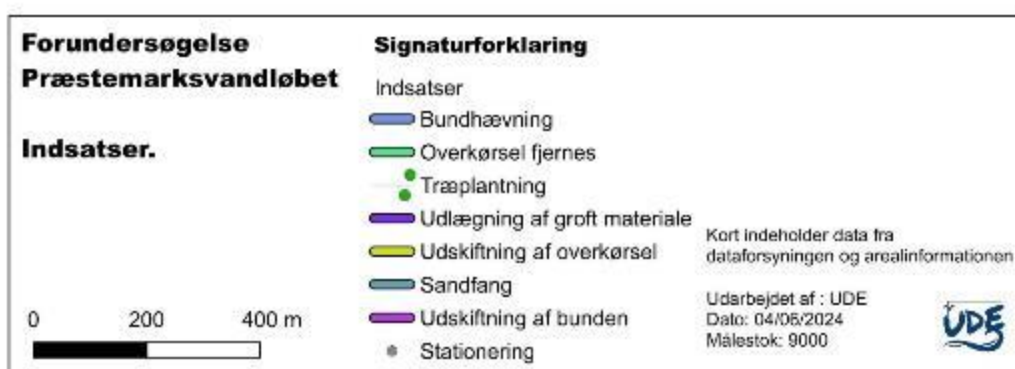
Figur 3. Viser forslag til indsatser.

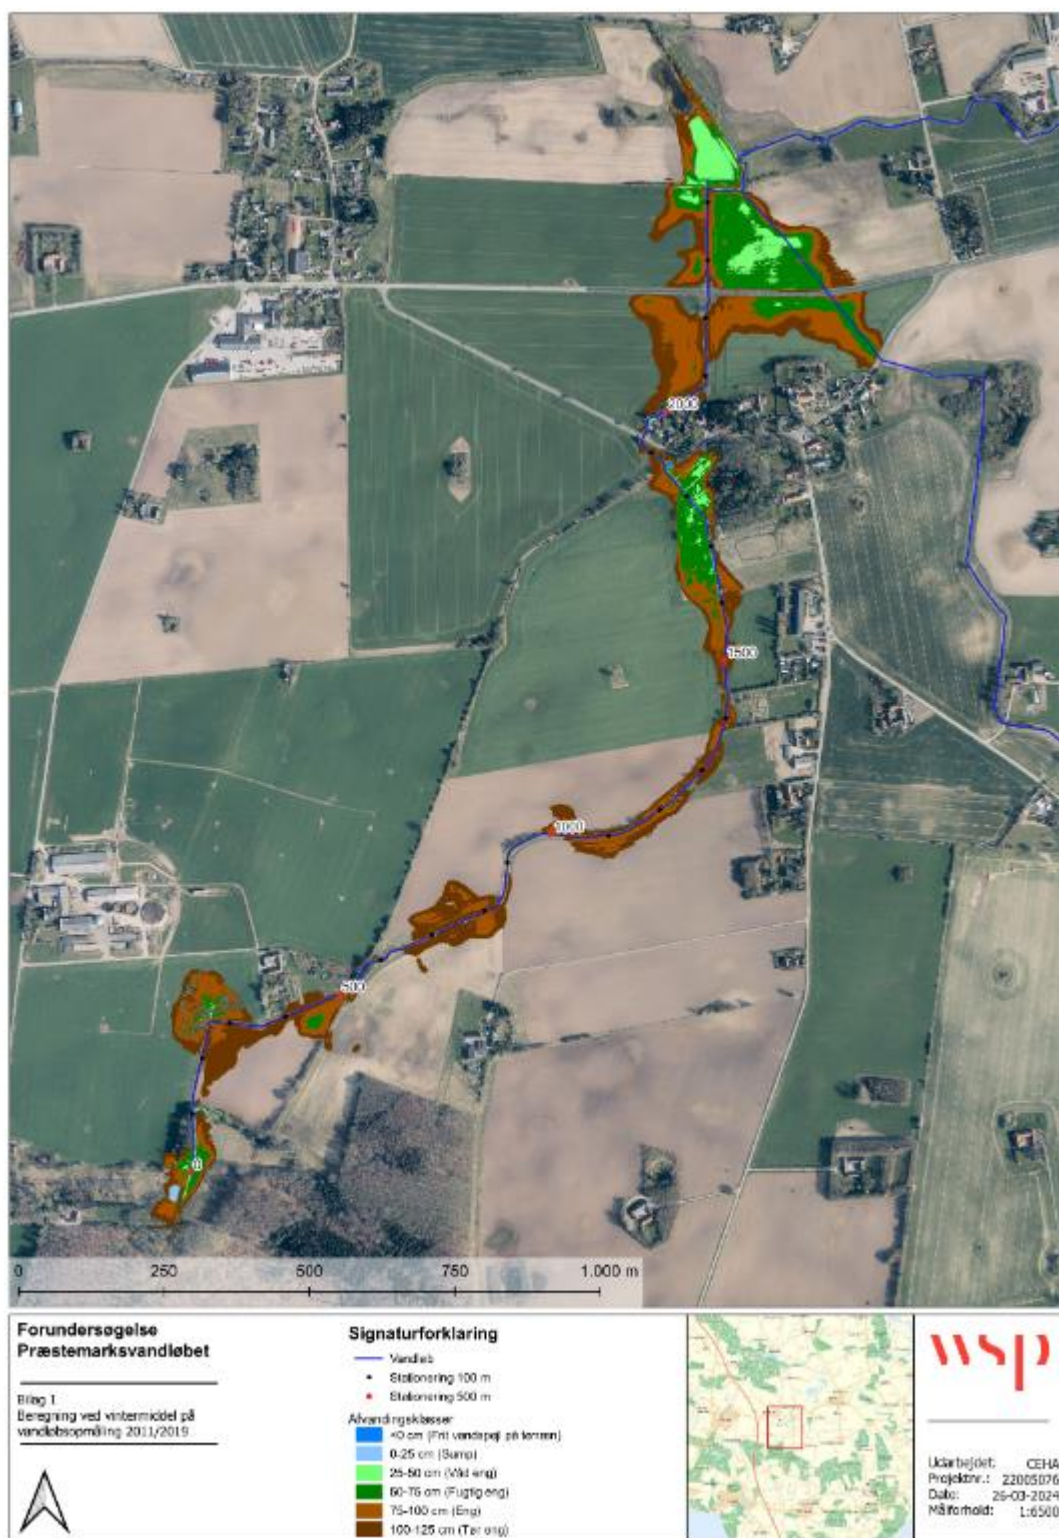
Figur 6. Viser afvandingsforholdene ved en vintermiddelsituation efter gennemført projekt

Som det ses, er den største forskel på området langs st. 1500 – 1900, der får en bedre afvanding. Det samme gør sig gældende på markerne nord for Ørslevvej. I forhold til opmålingen i 2011 og 2019.

Kortet snyder dog lidt, da det er på strækningen, er en ændring i vandspejlet i vandløbet på knapt 10 cm, men som er nok til at det går fra den ene afvandingsklasse til den anden.

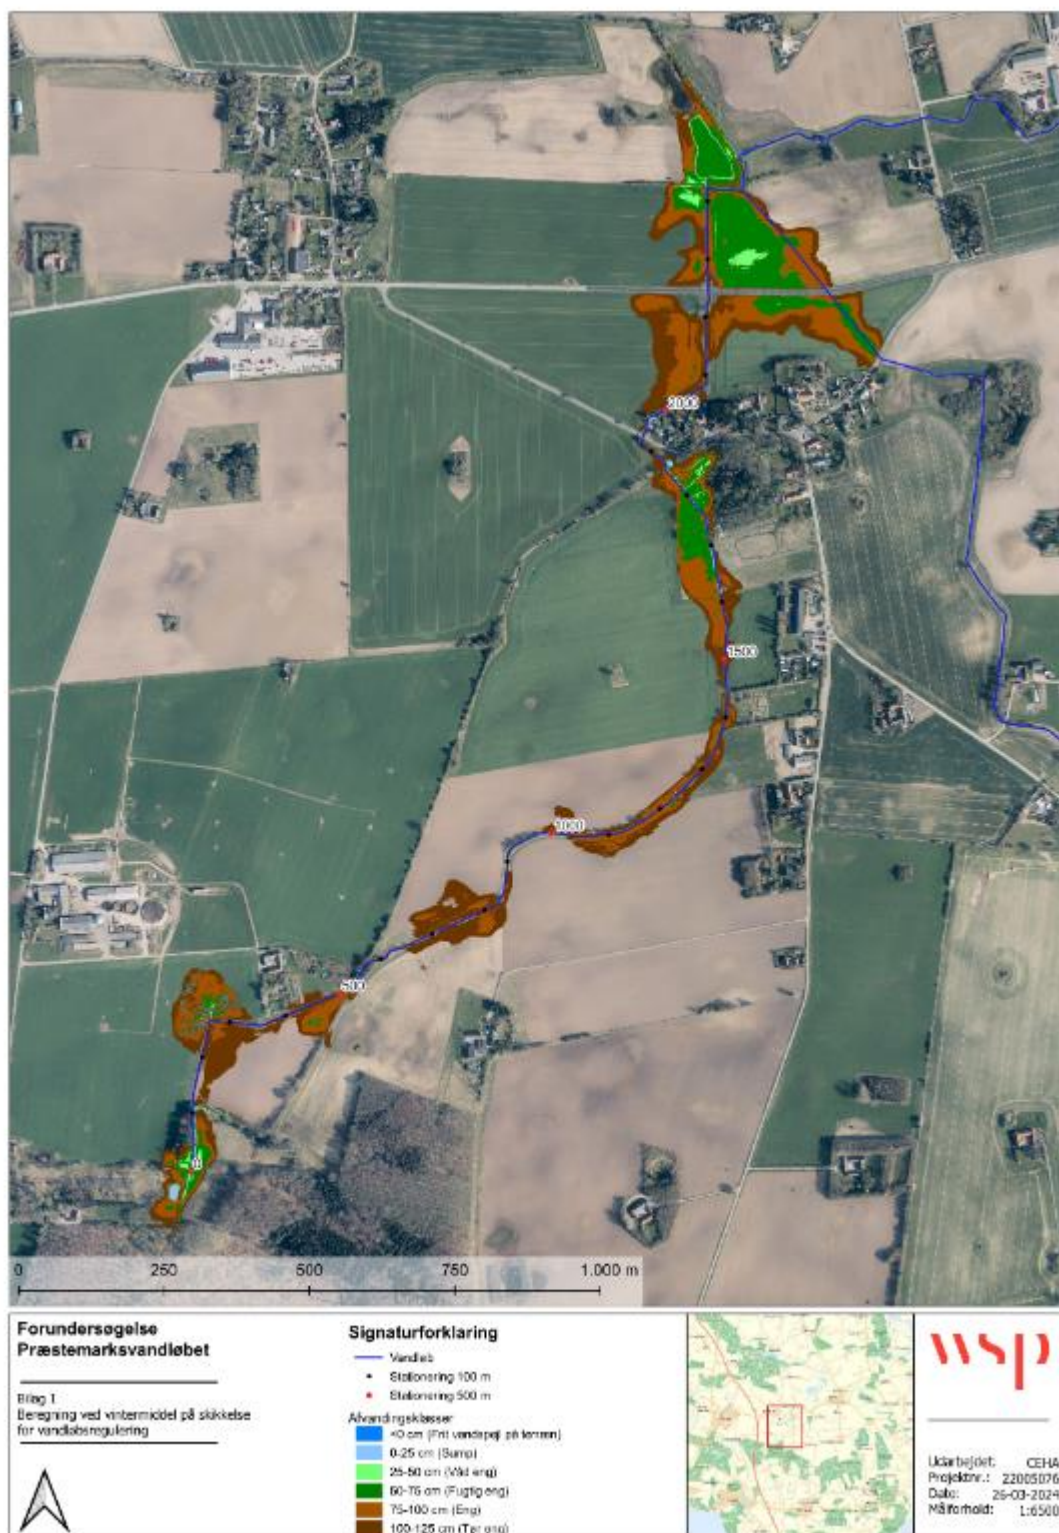
Figur 7. Viser afvandingsforholdene ved en vintermiddel ved de nuværende forhold.

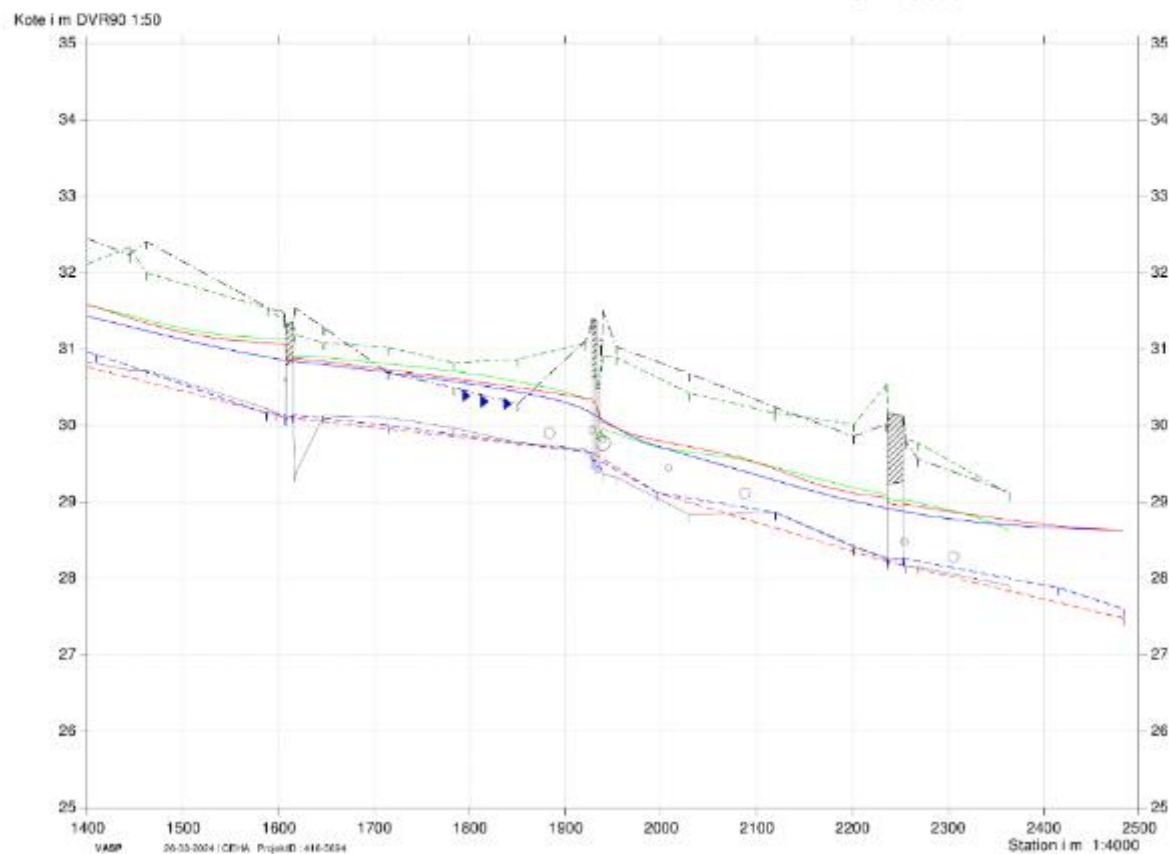
Vandspejlsberegninger ved vinter 10-års maks

- Regulativ af 1997
- Terræn højre
- Terræn venstre
- Bund
- Vinter 10-års-maks reguleringsprojekt
- Vinter 10-års-maks regulativ
- Vinter 10-års-maks opmåling
- Reguleringsprojekt
